No.		1/2
N°	AV-99-03	
Date	1999-07-15

SERVICE DIFFICULTY ADVISORY

BELL 206 SERIES CRACKED FRAME

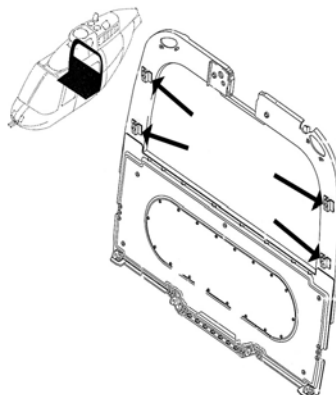
An SDR submitter reported cracking under the nutplates on the passenger seat bulkhead frame P/N 206-033-107-049. The cause was due to AN525 washer-head screws having been replaced by AN3 bolts and AN970 washers. The extra length of the unauthorized substitution meant that the bolt indented the frame, initiating the fatigue cracking.

If left uncorrected, the integrity of the frame is compromised and the damage spreads to surrounding structures. Cracks were also reported on the inner skin and these could migrate up to the frame.

This cracking can only be found after removal of the interior. Therefore, Transport Canada strongly recommends an immediate inspection for the proper use of AN525 washer-head screws. If an AN3 bolt is found instead, the removal of the interior and close inspection of the frame for cracking is required.
